โครงการ “ฟื้นฟูระบบนิเวศที่เหมาะสมเป็นถิ่นอาศัยของหิ่งห้อย  
 ในอุทยานสิ่งแวดล้อมนานาชาติสิรินธร”  
 ประจำปีงบประมาณ 2564

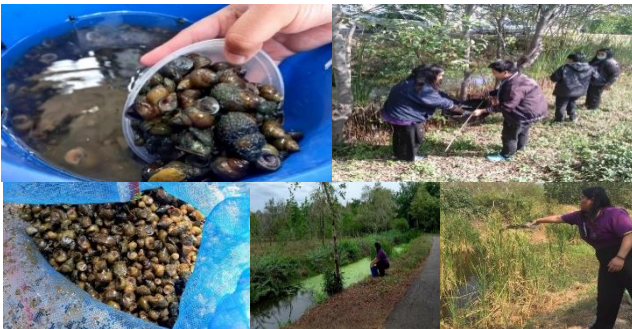
1. ปล่อยหอยขม (*Filopaludina martensi*) จำนวน 3 จุด จำนวนรวม 50 กิโลกรัม ประมาณ 100,000 ตัว เพื่อเป็นอาหารสำหรับตัวอ่อนแมลงหิ่งห้อย

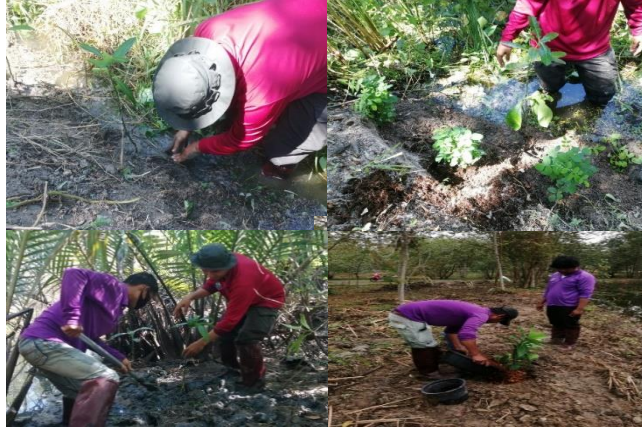
2. ปลูกไม้พุ่ม และไม้ล้มลุก ได้แก่ เหงือกปลาหมอ ใบบัวบก เตยหอม อัญชัน แพร่เซี่ยงไฮ้ หญ้ามาเลเซีย และต้นมะเดื่อชุมพร จำนวน 3 จุด รวมไปถึงปลูกเหงือกปลาหมอ บริเวณสะพานเชื่อมคลองค่ายพระรามหก อีก 1 จุดด้วย เพื่อเป็นแหล่งอาศัย และแหล่งเกาะพิงให้แก่แมลงหิ่งห้อยตัวเต็มวัย ในบริเวณรากพืชยังเป็นแหล่งอาศัย แหล่งเกาะเกี่ยว และแหล่งหลบภัยให้แก่ตัวอ่อนแมลงหิ่งห้อย

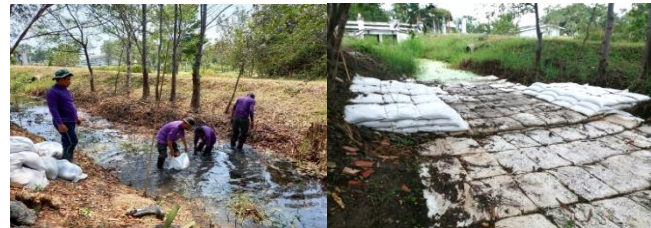
3. การจัดทำฝายชะลอน้ำ จำนวน 2 จุด เพื่อกักเก็บน้ำให้มีปริมาณเพียงพอไม่แห้งขอด ทำให้ระบบนิเวศมีความสมบูรณ์เหมาะแก่การเพาะพันธุ์พืชน้ำ เพื่อเป็นแหล่งอาศัยและหลบภัยของตัวอ่อนแมลงหิ่งห้อย

ฝายชะลอน้ำ บริเวณคลองหลังศูนย์พลังงานเพื่อสิ่งแวดล้อม

- สภาพแวดล้อมหลังการฟื้นฟู มีการกำจัดวัชพืช ขุดลอกคลองเพื่อกำจัดวัชพืชใต้น้ำ และมีการทำฝายชะลอน้ำในจุดที่ 1 และ 3 เพื่อกักเก็บน้ำ ให้มีปริมาณเพียงพอ ไม่แห้งขอด

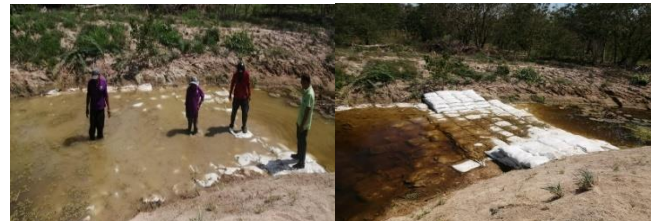
ฝายชะลอน้ำ บริเวณบ่อน้ำฝนแปลงสนับสนุนบริษัทเซฟรอน ประเทศไทย
